Deteksi Dini Gangguan Transformator Berbasis Manajemen Transformator Untuk Meningkatkan Kinerja Operasi dan Finansial Di PT. PLN ULP Singaraja

I Wayan Sukadana^{1*}, Ketut Dody Darmawan², I Wayan Utama³

^{1,2}Program Studi Teknik Elektro, Universitas Pendidikan Nasional, Denpasar

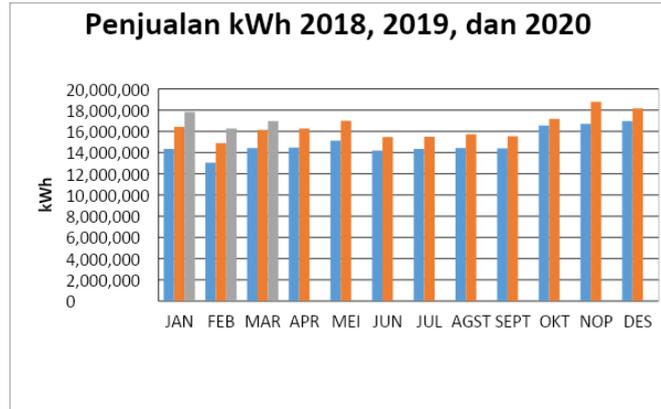
Gambar 1. Grafik pertumbuhan beban

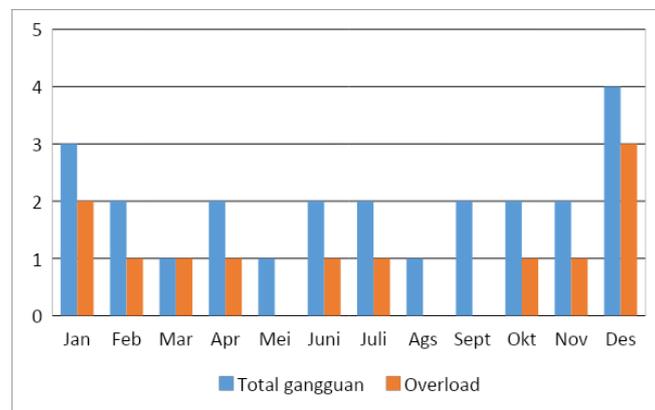
Gambar 2. Grafik data gangguan transformator

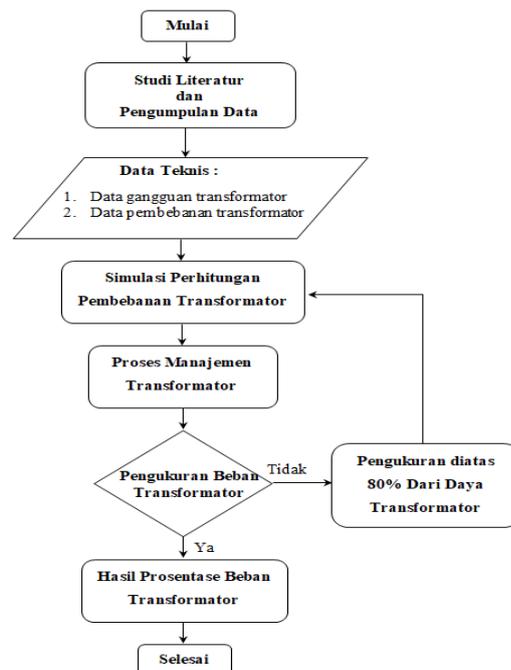
Gambar 3. Diagram alir penelitian

Langkah-langkah yang dilakukan dalam melakukan penelitian dapat dilihat pada Gambar 3. berikut.

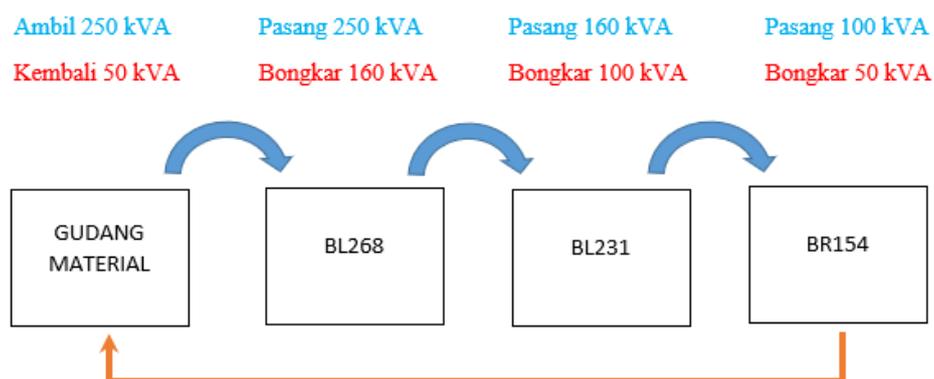
**Gambar 4.** Diagram alir manajemen transformator

Hasil akhir dari manajemen transformator dapat dilihat pada gambar berikut ini.

Tahap awal yang dilakukan dalam proses manajemen transformator adalah dengan mengambil transformator daya 250 KVA (*rekondisi*) yang dipasang pada gardu BL268, sedangkan bongkaran trafo BL268 yang dayanya 160 kVA dipasang pada gardu BL231, dan bongkaran gardu BL231 yang dayanya 100 kVA dipasang pada gardu BR154, tahap akhir adalah transformator yang dayanya 50 kVA yang semula di gardu BR154 dikembalikan ke gudang sebagai stock material cadangan. Setelah proses manajemen transformator dilakukan, maka didapatkan hasil sesuai data teknis berikut.

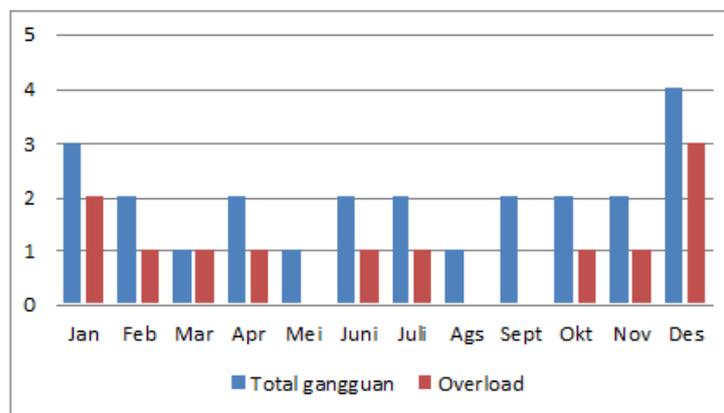
Gambar 5. Grafik jumlah gangguan transformator tahun 2019

Setelah dilakukan manajemen transformator maka dapat dilihat jumlah gangguan yang terjadi pada tahun 2020 sebanyak 1 kali yang disebabkan karena adanya sambaran petir (bukan karena beban lebih). Jika dibandingkan dengan gangguan yang terjadi pada tahun 2019 yaitu sebanyak 11 kali yang artinya ada penurunan jumlah gangguan sebesar 10 kali atau sebesar 90,9% sehingga manajemen transformator sangat efektif dilakukan untuk mengurangi terjadinya gangguan akibat beban lebih. Berikut merupakan grafik jumlah gangguan transformator yang terjadi di tahun 2019 dan tahun 2020.

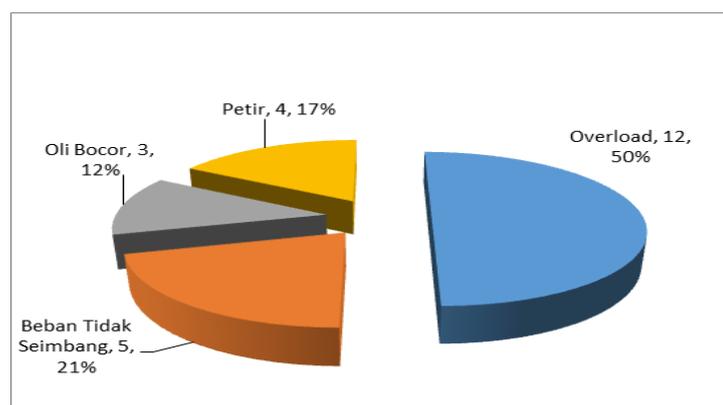
Gambar 6. Persentase penyebab gangguan transformator tahun 2019

Grafik diatas menunjukkan bahwa persentase penyebab gangguan transformator yang paling banyak adalah gangguan yang disebabkan karena beban lebih atau *overload* sebesar 50% atau 12 transformator mengalami *overload*. Penyebab gangguan lainnya seperti beban tidak seimbang 21%, petir 17%, dan oli bocor 12%. Gangguan disebabkan karena *overload* hampir selalu terjadi setiap bulannya di tahun 2019.
